CVC presenta pruebas de contaminación en Yotoco

Diario El País. 13 de Febrero de 2016, Página A12.

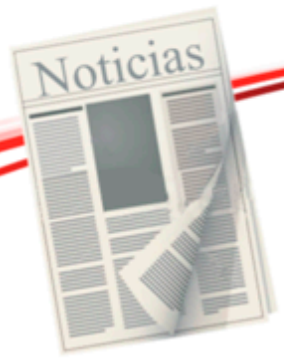
Las pruebas de laboratorio de la CVC, avaladas por el Ideam, demostraron la contaminación del río Cauca por lixiviados oscuros y con olor a amoníaco. La espuma denota el bajo nivel de oxígeno.

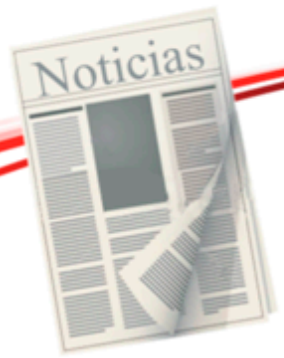
Materón hizo un operativo el 4 de febrero pasado con su equipo de trabajo y pruebas de laboratorio, en las cuales encontraron que el vertimiento superaba en alta cantidad los niveles autorizados de nitrógeno amoniacal: marcó 706, cuando la licencia ambiental otorgada por la CVC solo permite un rango entre 109 a 200.

El director de la CVC y su equipo hicieron un muestreo del agua del vertimiento el 4 de febrero. Y los resultados del laboratorio demostraron que superan los niveles permitidos de nitrógeno...
